Badevandsprofil for Hedensted Kommune Lokalitet: Hjarnø, ved Hougård Ansvarlig: Hedensted Kommune Udarbejdet af: ALECTIA A/S Dato: Januar 2011 – revideret maj 2019

Badevandsprofil for Hjarnø, ved Hougård

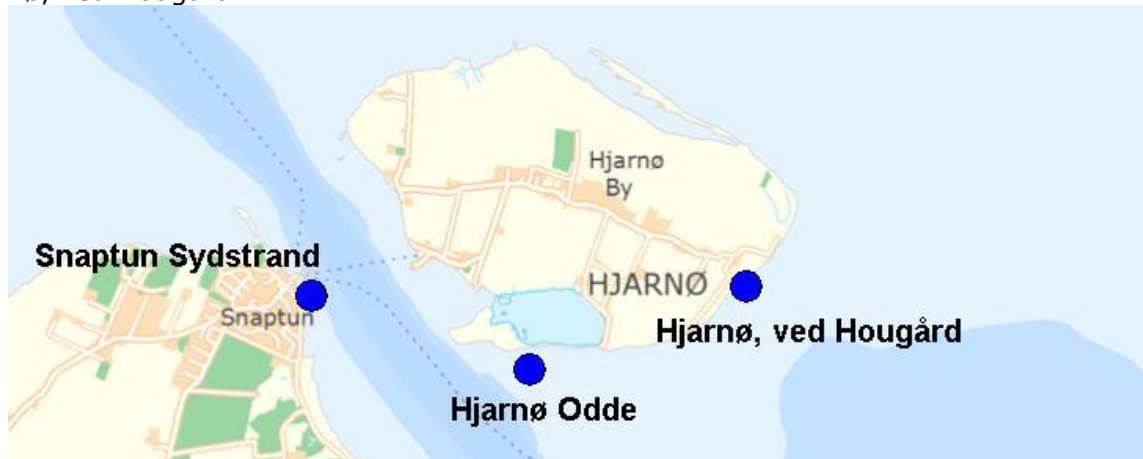
Badestedet "Hjarnø ved Hougård" ligger på østsiden af Hjarnø. Stranden er ca. 300 meter lang og ca. 3-5 meter bred. Stranden er delt op af en parkeringsplads nordøst for Hougård.

Stranden afgrænses mod nord og syd af skrænter, bevoksning og et dige. Det nære opland er domineret af landbrugsarealer og spredt bebyggelse.
